インクカートリッジ（J893,J894,J895,L120,L121）の清掃方法

2005 年 8 月

富士ゼロックス株式会社

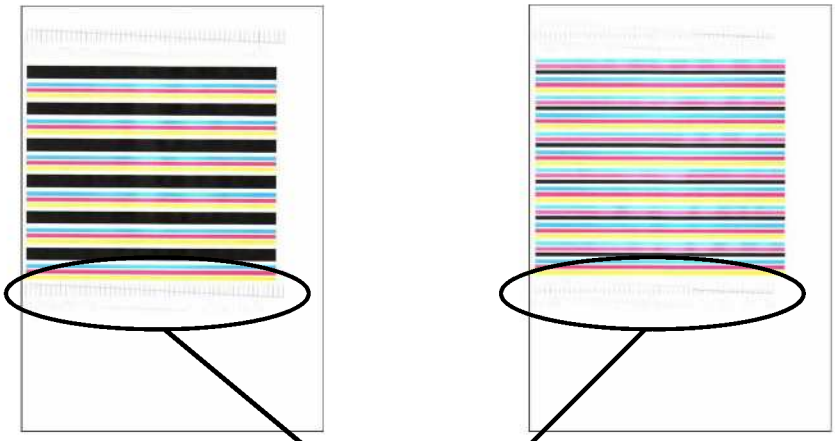
J893 および J894 使用時のサンプル　　J894 および J895 使用時のサンプル

② 下図のような「ノズルチェックパターン」が出力されますので、〇で囲まれている斜線部分を確認してください。斜線部分が途切れることなく鮮明に印刷されている場合、ノズルは正常動作を行なっております。2,3 度クリーニングを行っても斜線部分に途切れがある場合は③に進んでください。（機種によって「ノズルチェックパターン」画像は多少違いますが、確認する部分はほぼ同じです。）

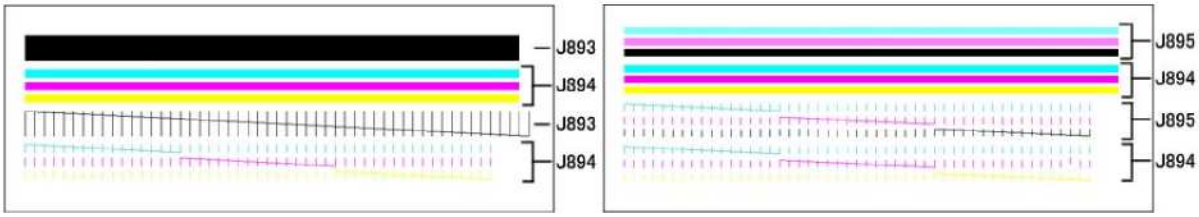
J893 および J894 使用時のサンプル　　J894 および J895 使用時のサンプル

斜線部分に途切れがある場合は下図のような結果になります。

③ 下記サンプルを参考に、途切れがある斜線に該当するカートリッジの種類を判断します。（JetWind E40 は逆の印字順番になっていますのでご注意ください。）
